Auf der Suche nach dem guten Ton

Bis eine störende Schallwelle lokalisiert ist, können Monate vergehen. Es sei denn, man verfügt über eine Kamera, die den bis dato unsichtbaren Ton visualisiert.

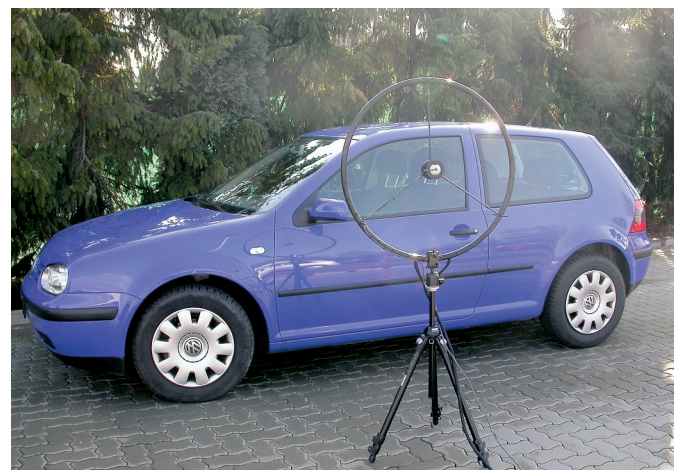
Die Wahl des Mikrofonrings ist von der Größe und Entfernung des Meßobjekts abhängig: Im Bild der für mittlere Entfernungen.
